ՀԱՅ ՃԱՐՏԱՐԱՊԵՏՈՒԹՅԱՆ ՀՈՒՇԱՐՁԱՆՆԵՐ

ՏԻՐԱՆ ՄԱՐՈՒԹՅԱՆ

ԽՈՐԱԳՈՒՅՆ  
Հ Ա Յ Բ

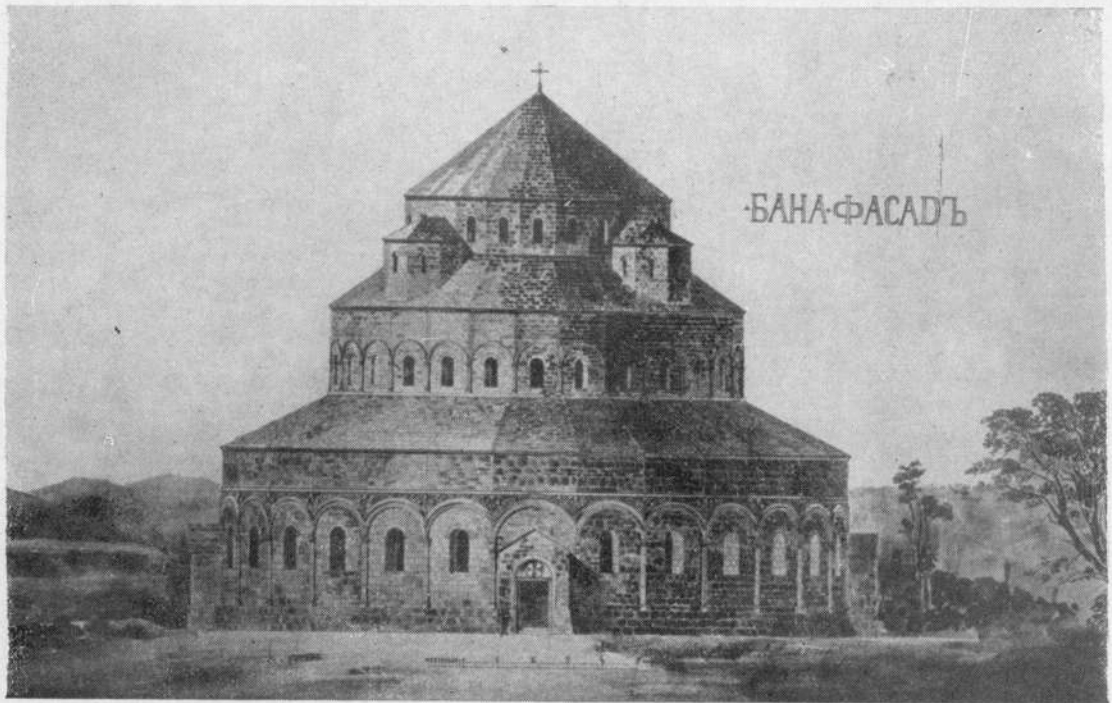
29. Բանակ տաճարի արևմտյան ճակատ (վերակազմություն Ա. Կալցինի)
