Тиран-Марутян

ЗВАРТНОЦ

ПАМЯТНИКИ ТИПА ЗВАРТНОЦ

*Архитектурный
критический очерк*

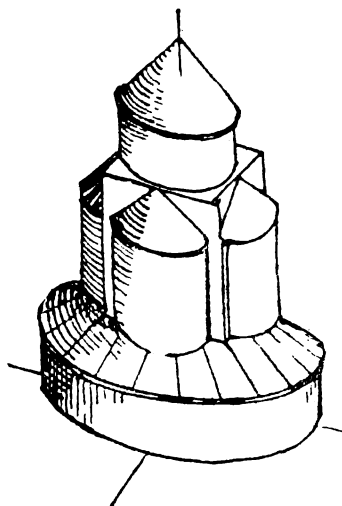
ԴՅ. 1. Չվարթնոցի վերակազմության էսքիզ, կազմված Կուզնեցովի կողմից

Առաջինն այն է, որ առաջարկում է ինքը, միաժամանակ ներկայացնելով մի փոքրիկ էսքիզ, որ և հնտեյալն է. «Տաճարի հիմնական քառաթև խաչաձև սխեմանն ամբողջությամբ արտահայտվում է երկրորդ աւտոնձանի արտաքին ձևերի մեջ: Միահարկ, ոչ բարձր բոլորակ շրջանը (առաջին ստտիճան) ընկալվում է որպես տաճարի հիմնական բարձրագույն մասնալի ստիլբատու Այս լավ է, և լուծված է տեկտոնիկ, բայց ուստոնդաձև չէ» (տես գծ. 1):

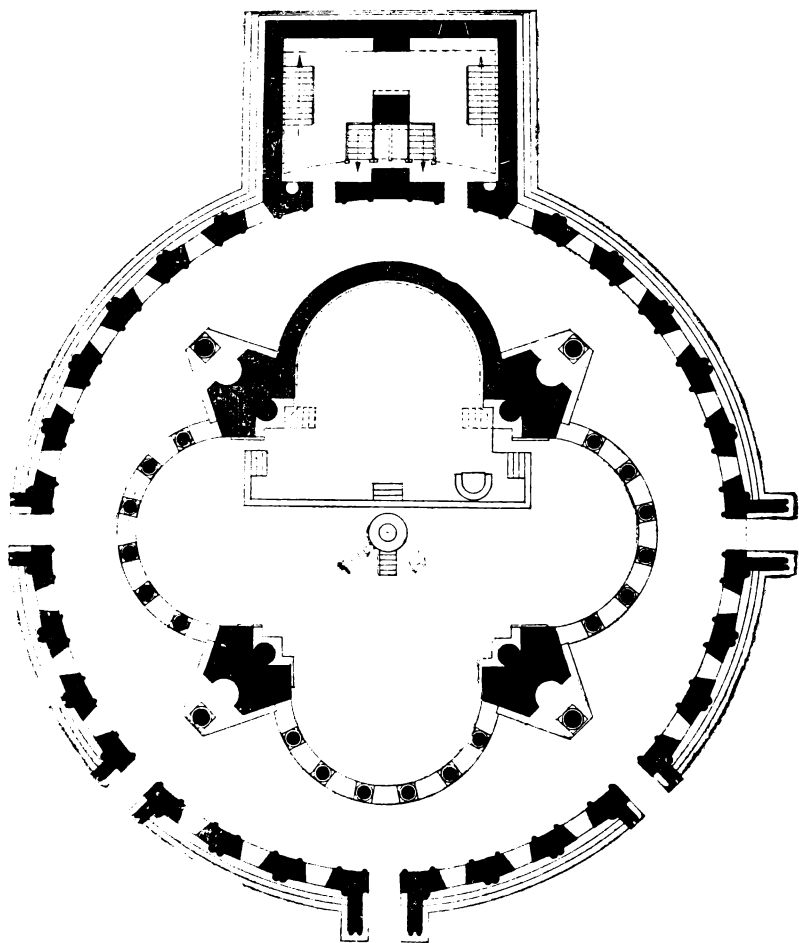
ՊՆ. 4. Զվարճացի առաջին շենքի հարկի հանդիպարչի հատակագիծ

նկարագրությունը՝ Ուրեմն՝ Զվարթնոցը մի հռաստիճան, բոլոր աստիճաններում բոլորակ հիմքով (թմբկաձև) կառուցվածք է (տես նկ. 1), բստ որում՝ առաջին և երկրորդ աստիճանների սահմանում հիշյալ բոլորակների ներքին տարածությունը կազմակերպվում է գմբեթակիր շորս մայր մույթների միջև ստեղծված շորս կիսաբոլորակ արսիղներով (տես գծ. 4)։

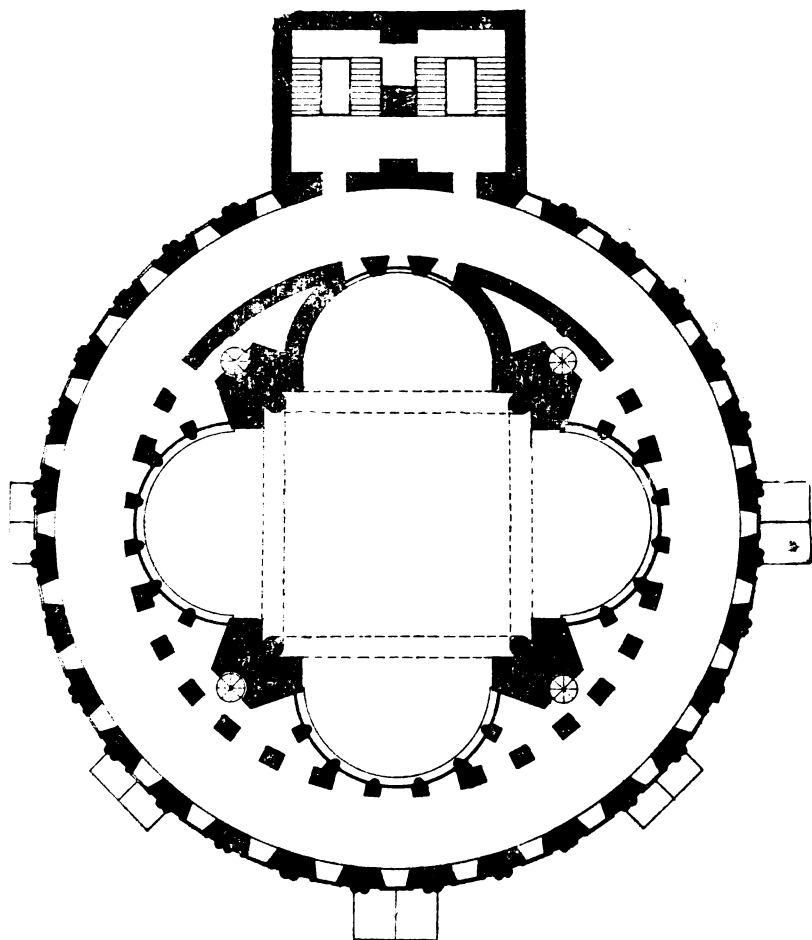
Գծ. 5. Չվարթնոցի առաջին աստիճանի երկրորդ հարկաբաժնի (վերնահարկի) հատակագիծ

Մայր մուլթերի հետնամասի կիսաշրջանաձև խորշերում այդ սանդուխտներն այնպես են հարմարվում, որ թվում է, թե հիշյալ խորշերը թողնված են հենց միայն այդ նպատակի համար (տես գծ 5.): Ըստ որում, այդ խորշերը հիմքում ոչ թե սովորականի պես եռանկյունաձև են, այլ կիսաշրջանաձև, և չափերով համապատասխանում են այժմ կառուցվող պտտտակաձև սանդուխտներին:

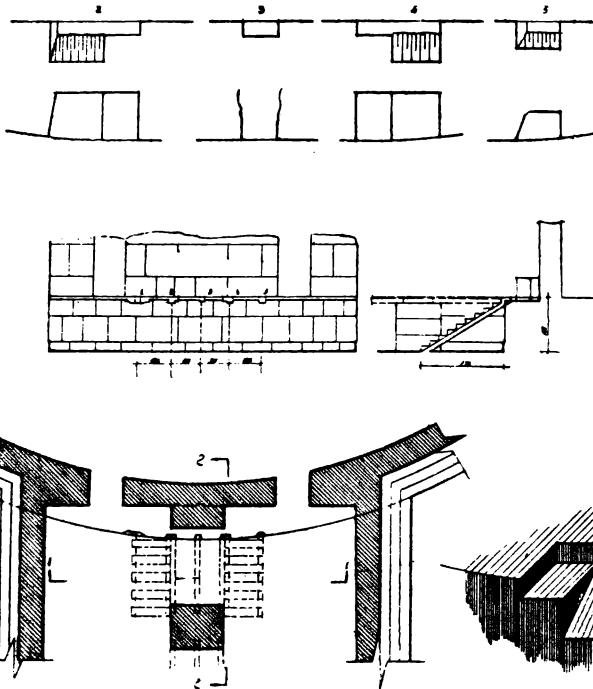
Պժ. 6. Ներհեռահարկ ինչոզ սանգուլիսների հետքեր հիմնապատի եզրաշերտի վրա — շափագուրյուն

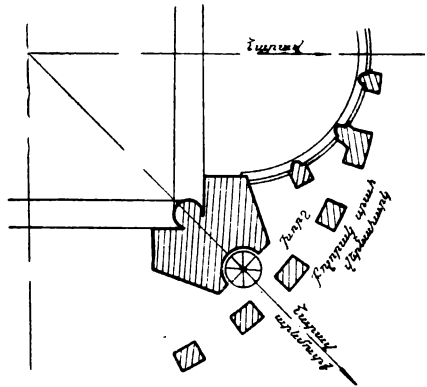
Գծ. 7. Վերահանրի խաչի հատակագիծ, որի պեմզաբետոն հատակը պահպանված է հարավ-արևմտակողմի ֆաբրիկոնական զանգվածի գետնաճեղքի կողի վրա

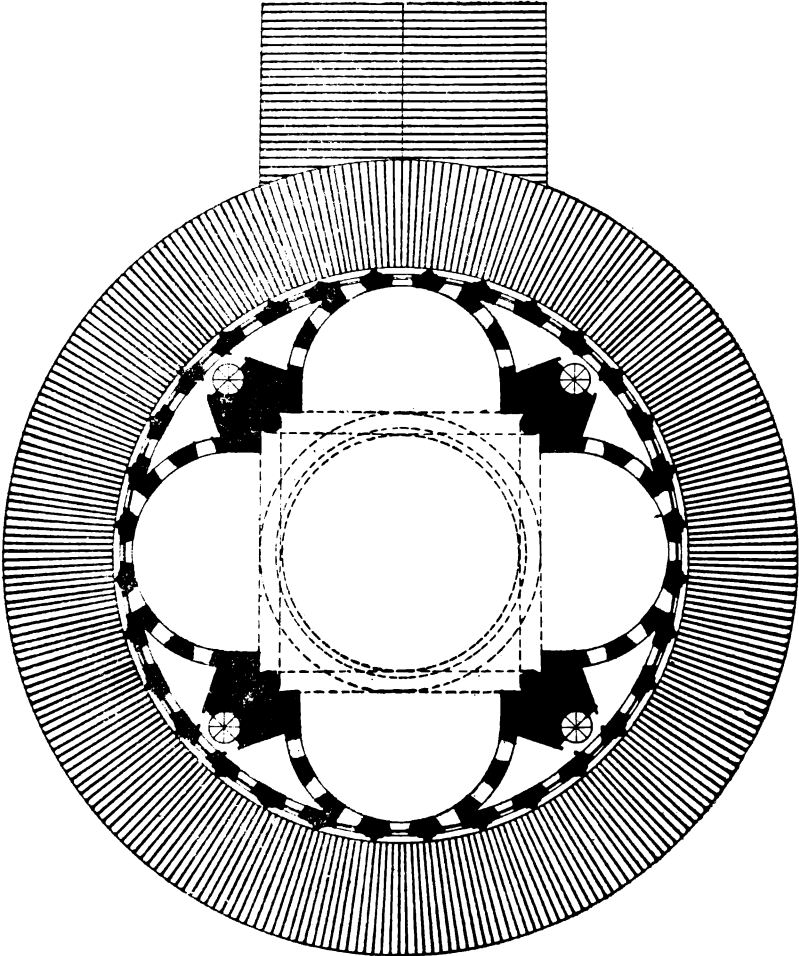
Գծ. 8. Զվարթնոցի երկրորդ աստիճանի հատակագիծ

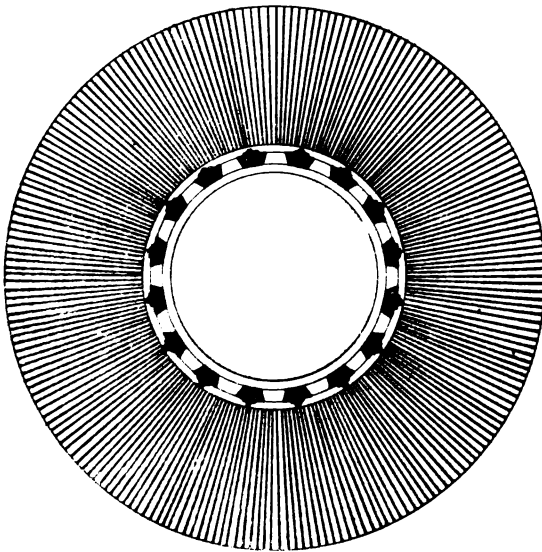
Պ. 11. Զվարթնոցի երրորդ աստիճանի (գմբեթաթմբուկի) հաստեղծված

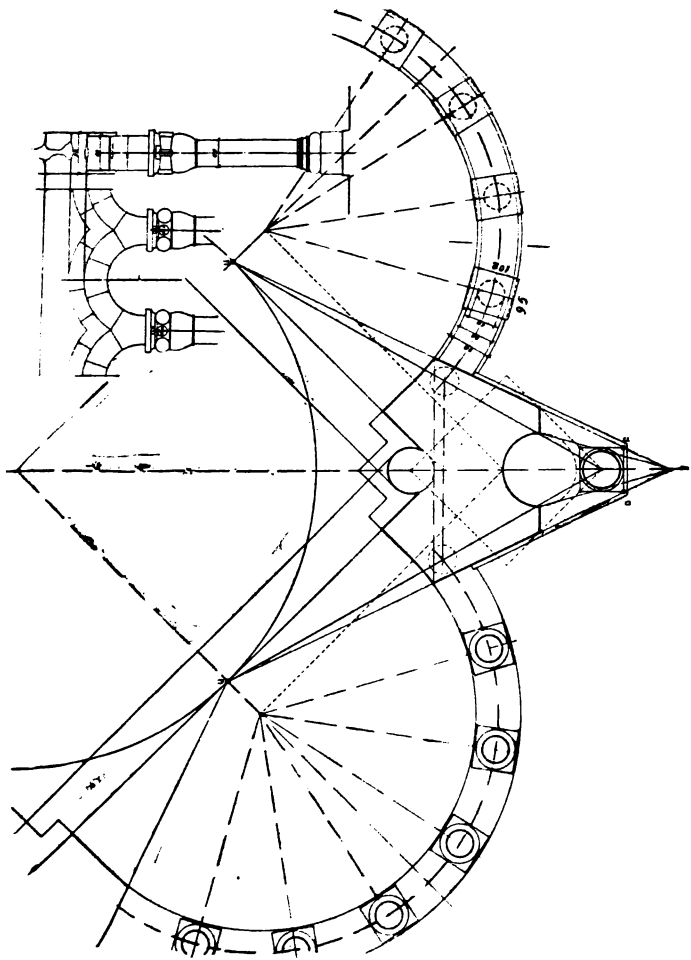
Պ. 12. Տիրբնոցի մայր ժայռերից մեկի կառուցման պլանը

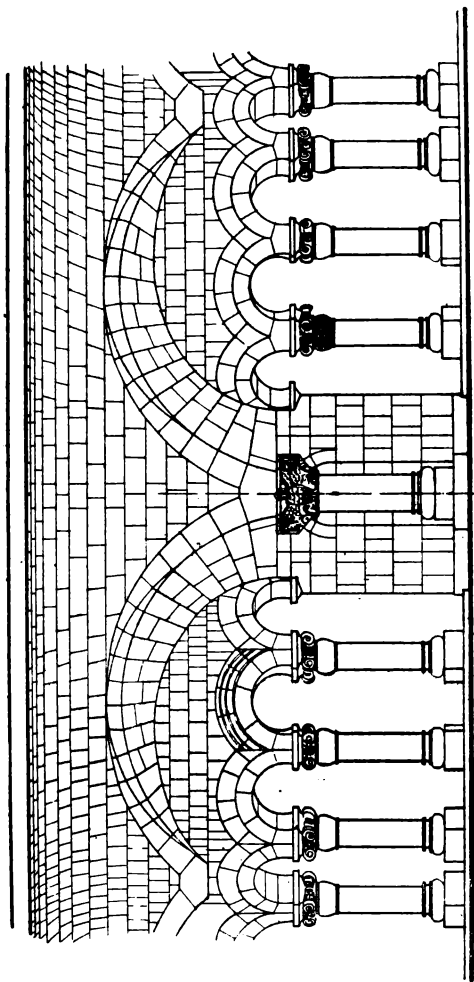
Պ. 13. Չվարթանի խոյանի կամարապատ ստեփեր բարձրաբյուր սեփարակներով

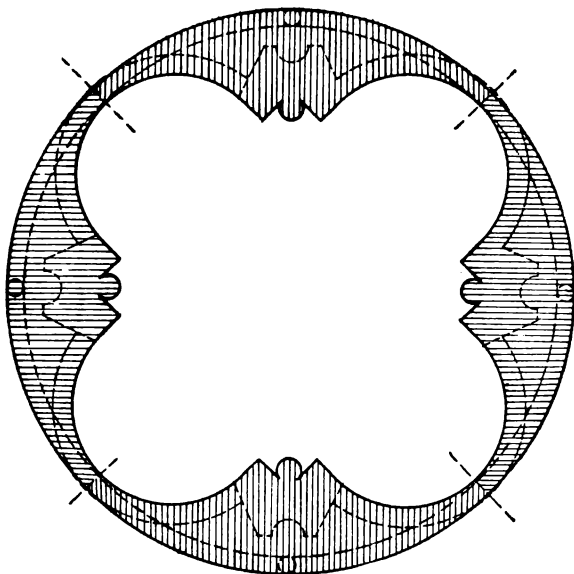
Պժ. 14. Զվարթնոցի ֆարաքնոնակաւ օգակամէ զանգզամի ամբողջական տեսքը վերեկից

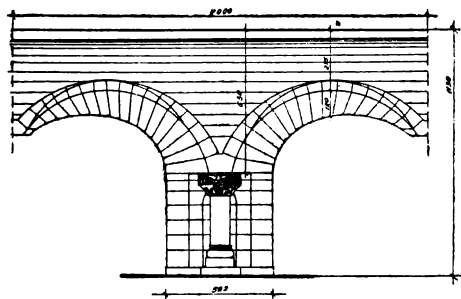
Պժ. 15. Զվարթնոցի ֆարաքնոնակաւ զանգզամի մեկ-տասարդի տեսքը բլուրակ սրամի կողմից

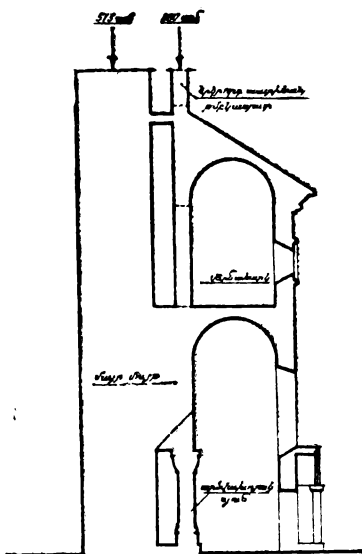
Գծ. 16. Կտրված մայր մույթով և արծվախոյակ սյունով

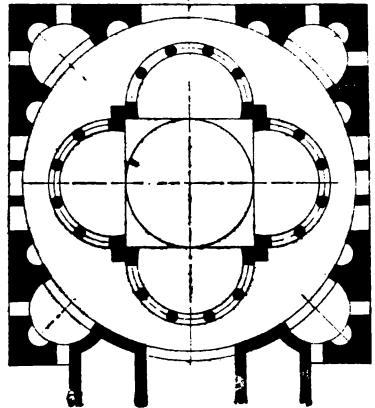
Գծ. 17. Բոսրա տաճարի հատակագիծ

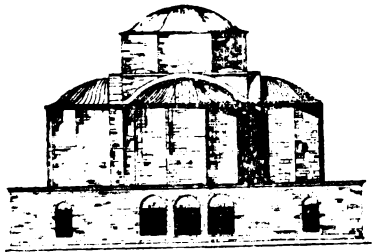
Գծ. 18. Բոսրա տաճարի վերակազմության

Ծթե փորձելու լինենք հատկազօծի հիման վրա և նրա ժամանակակից բյուզանդական կառուցվածքների նմանությամբ կազմել Բոսրայի վերակազմության նախագիծ, ապա այն պիտի ունենա մոտավորապես հետևյալ ձևը. առաջին աստիճանը պետք է

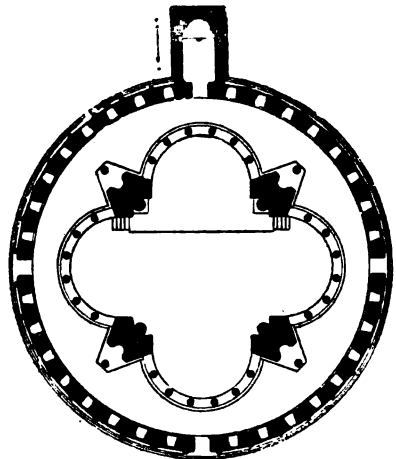
Պ. 19. Գազկաշենի հատակագիծը կազմված Թորամանյանի կողմից

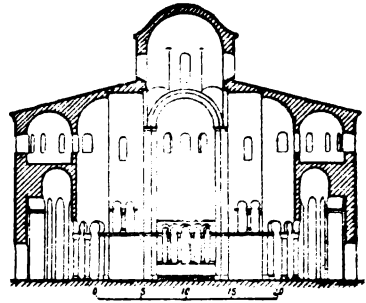
Գծ. 20. Բանա տաճարի կտրվածք

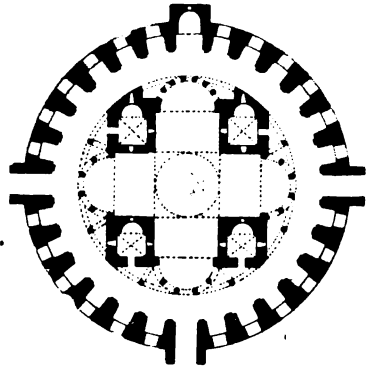
Գծ. 21. Բանա տաճարի հատակագիծ

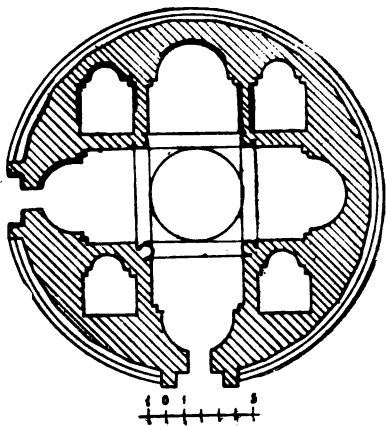
Գծ. 22. Գանձի—բոլորակ եկեղեցու ճատակագիծ

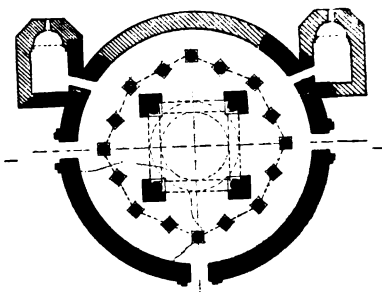
Գծ. 23. կյակիթ տաճարի հասակագծ

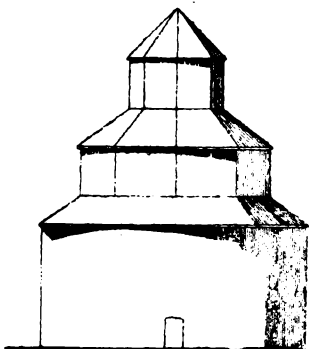
Գծ. 24. կյակիթ տաճարի վերակառուցված Զվարթնոցի համաչափություններով

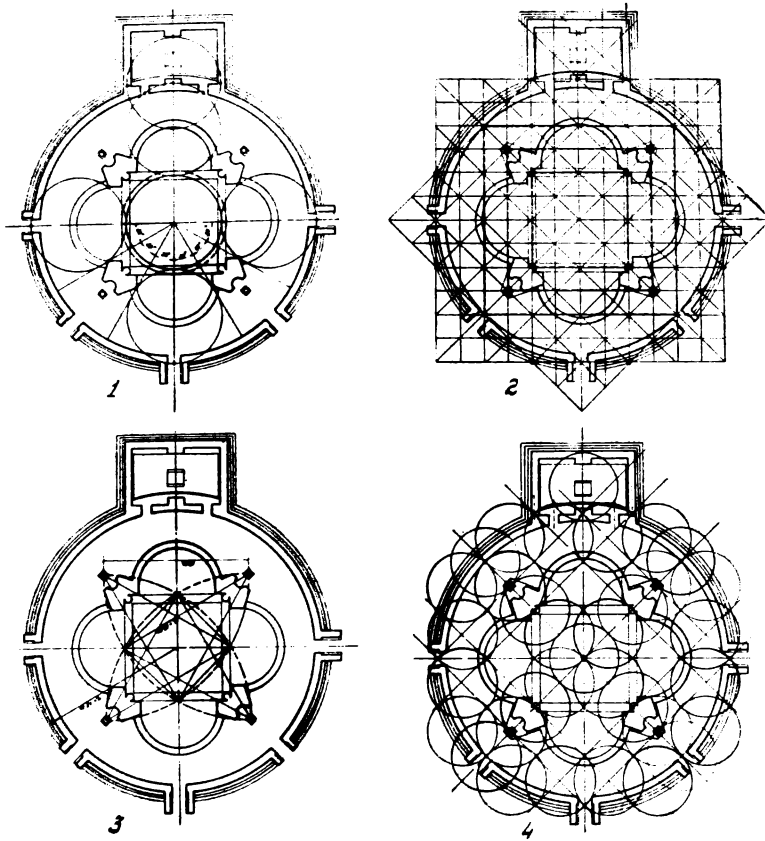
Նշ. 27. Ասյողի և առանձին մտերի հարաբերակցությունը Ջվորենցի հատակագծում

երկու առանցքների վրա գծված շրջագծերը՝ շոշափում են մայր մույթերի առավել դուրս եկած անկյունները: Երբ հիշյալ կետերը միացվում են տաճարի կենտրոնին, ստացված դժերով ողջ բոլորակը բաժանվում է ճիշտ 12

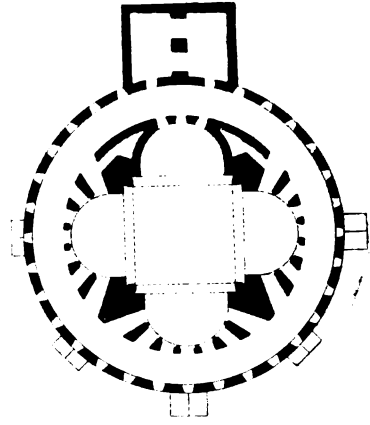
Գծ. 28. Ձվարթնոցի վերնահարկի հատակազիծ, որի հիման վրա պատրաստված է Հայաստանի Պետական պատմության բանգարանում ցուցադրված Ձվարթնոցի մոդելը (գիպս)

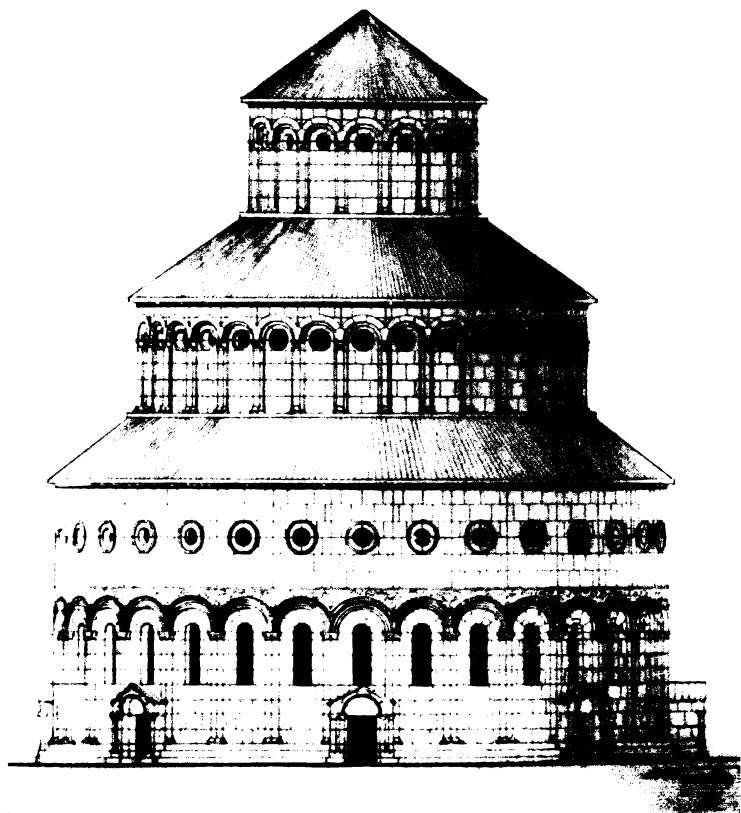
Նկ. 26. Զվարթնոցի հնարավոր ճակատ, կազմված Քորամանյանի վերակազմության, Փարիզի Սեն-Շապլեի ճարտանկագրի. Գաղկաթե մոդելի և ավերակի տվյալների հիման վրա:

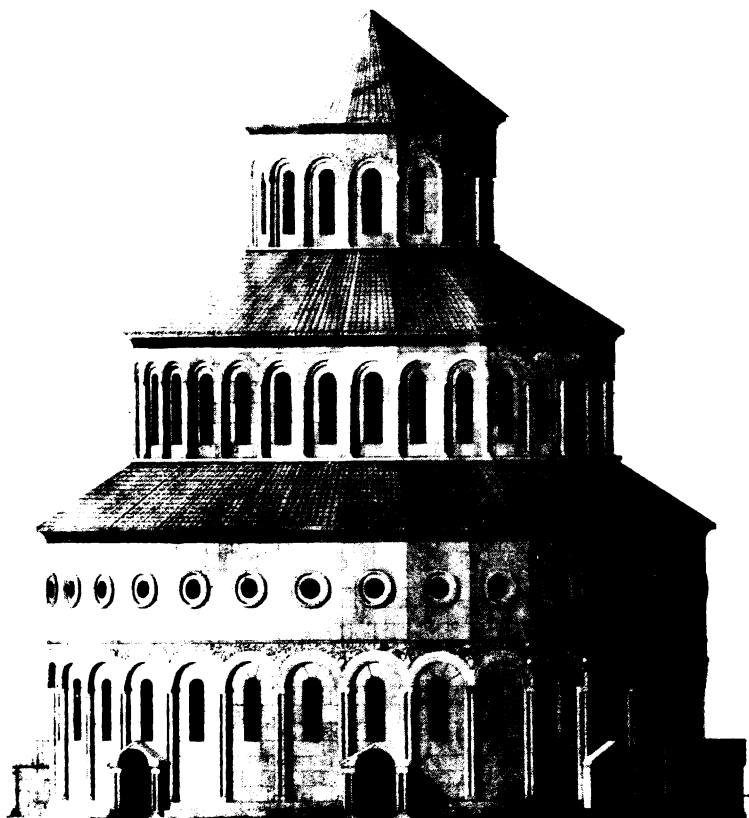
Յկ. 1. Ձվարնոցի ընդհանուր տեսք՝ Բուսանյանի վերակազմությամբ

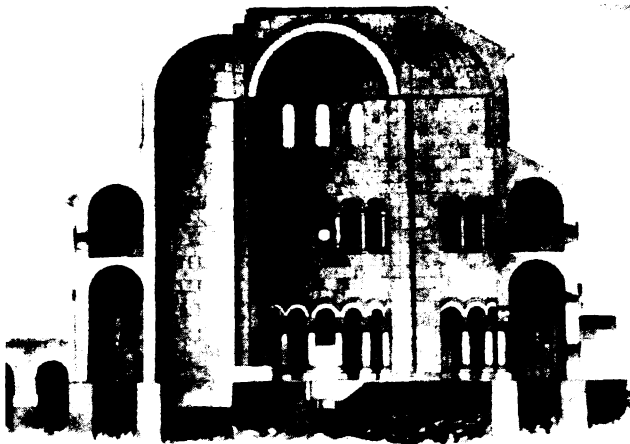
Նկ. 2. Չվարնոցի կտրվածը կատարված Քորանյանի կողմից

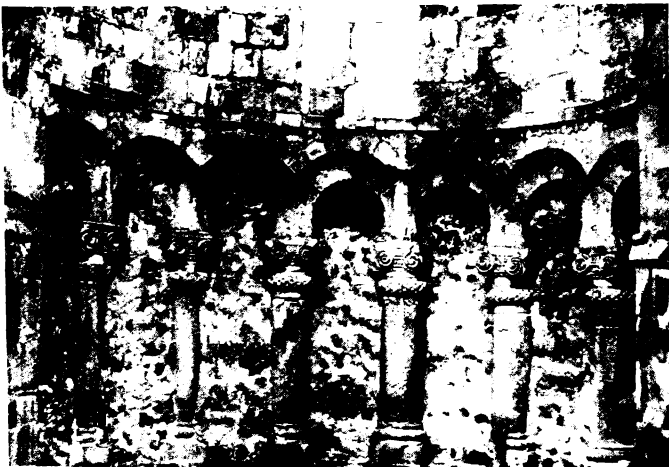
Նկ. 3. Քանո - առեկյան արքիի սյունակամուսյառ

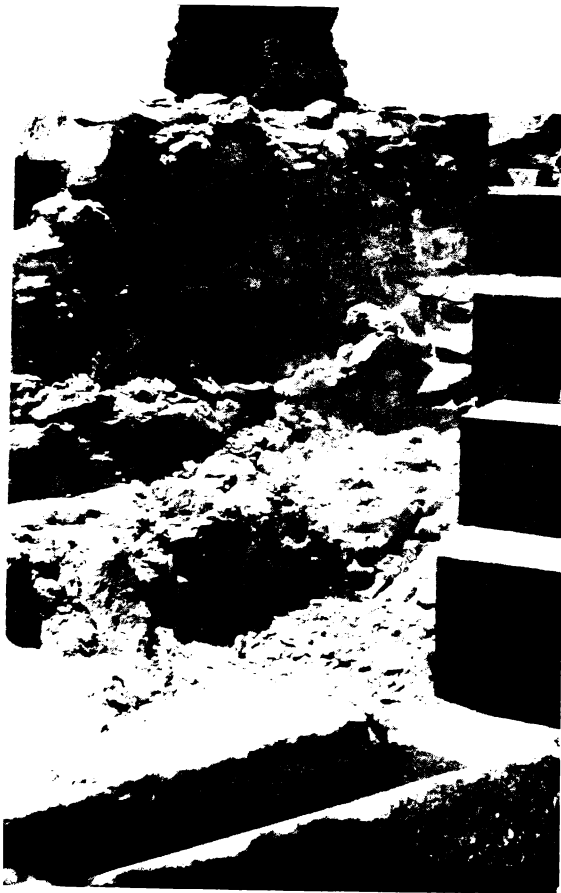
4. Տանարի արտաքին բոլորակ պատի և առեկալիզմի ուղղանկյուն կառուցվածքի պատի հանդիպումը որմնախարխիսի սահմաններում

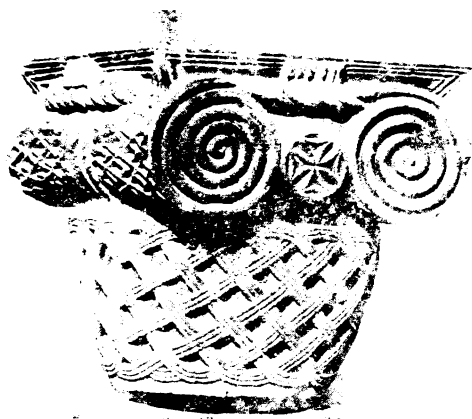
Նկ. 16. Ձվարենցի կողովանյուս խոյակ

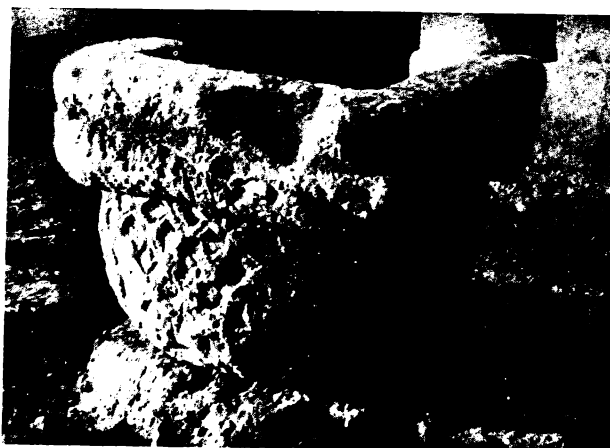
Նկ. 17. Սեբրոֆի կողովանյուս խոյակ

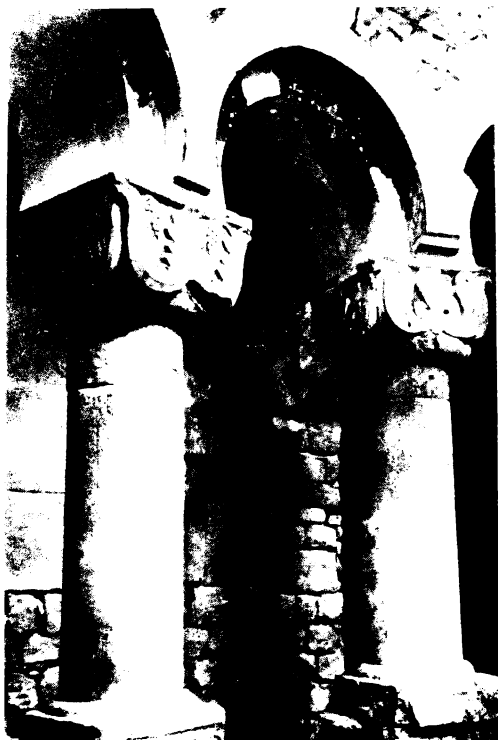
Յկ. 22. Եջիանի արևելյան արտիի սյուսակամարաչափի դժպպ
