ԱՎԱՆԻ ՏԱՃԱՐԻ ՎԵՐԱԿԱԶՄՈՒԹՅԱՆ ՆՈՐ ՏԱՐԲԵՐԱԿԻ ՄԱՍԻՆ

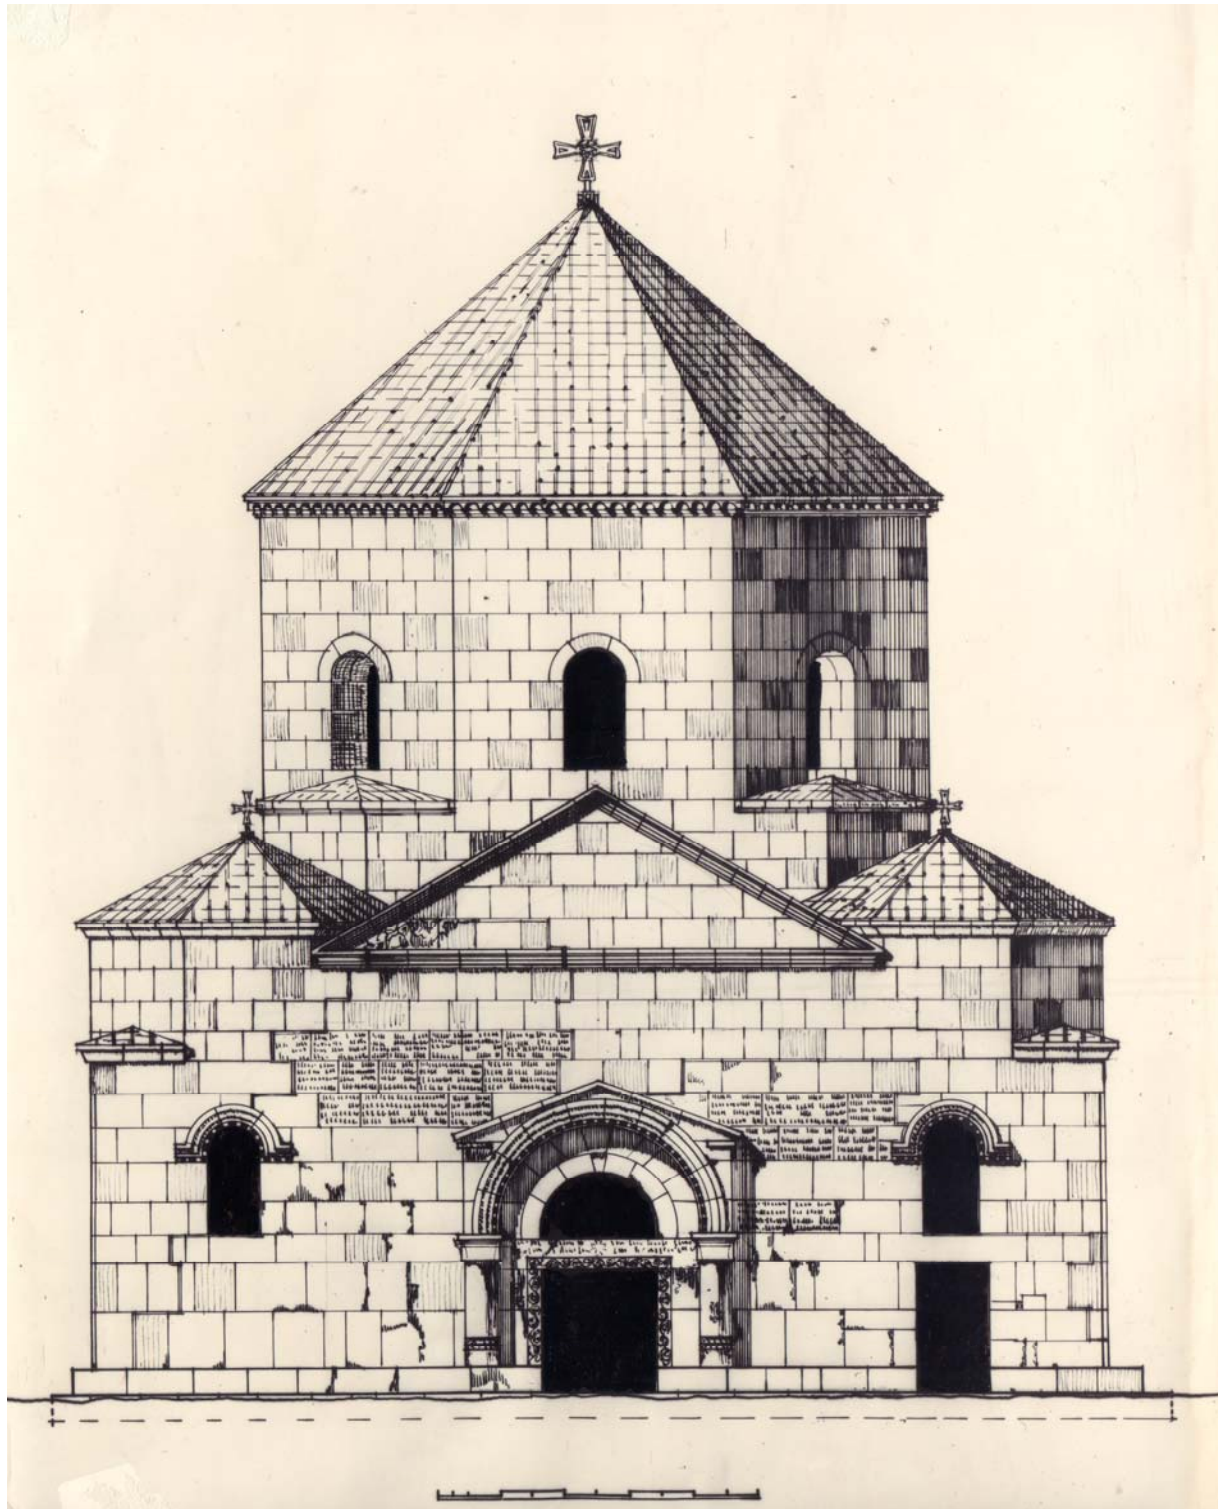
ՊՃ. 1 – Արևմտյան ճակատի վերակազմության տարբերակ (վեր.՝ Տ. Մարտիրոսյանի)

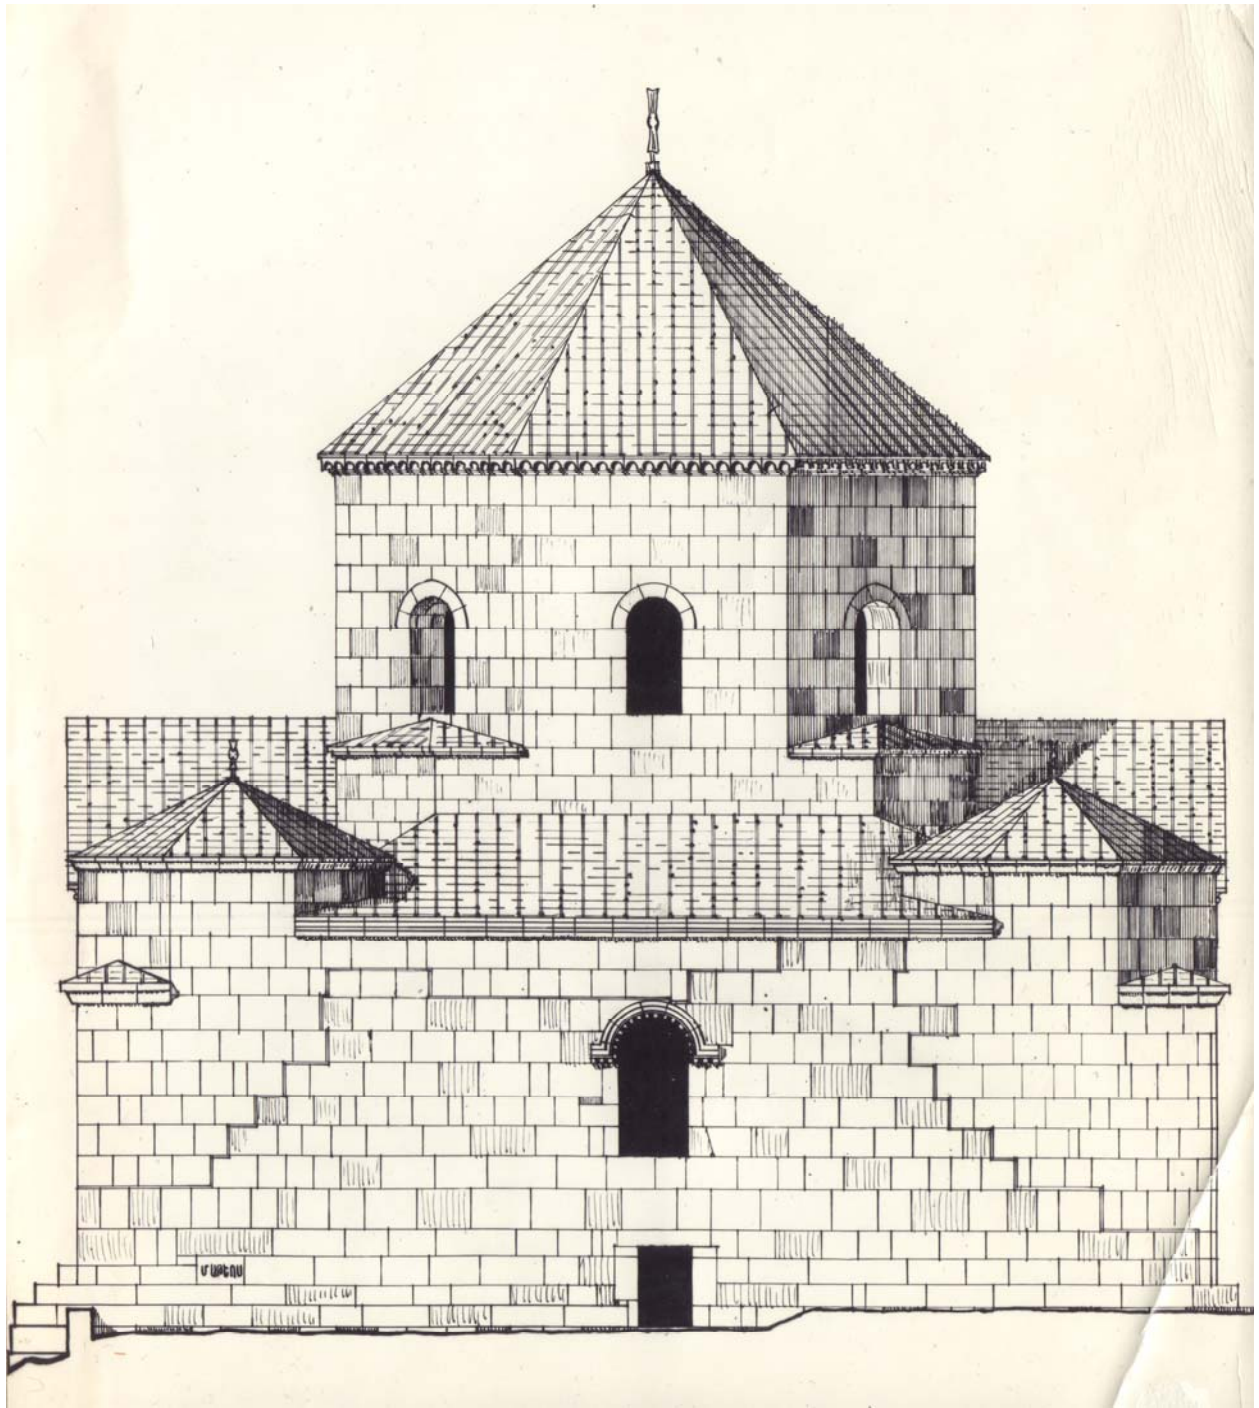
ՊՃ. 2 – Հյուսիսային ճակատի վերակազմության տարրերակ (վեր.՝ Տ. Մարությանի)
