ՉԱԽՄՈՒՍ

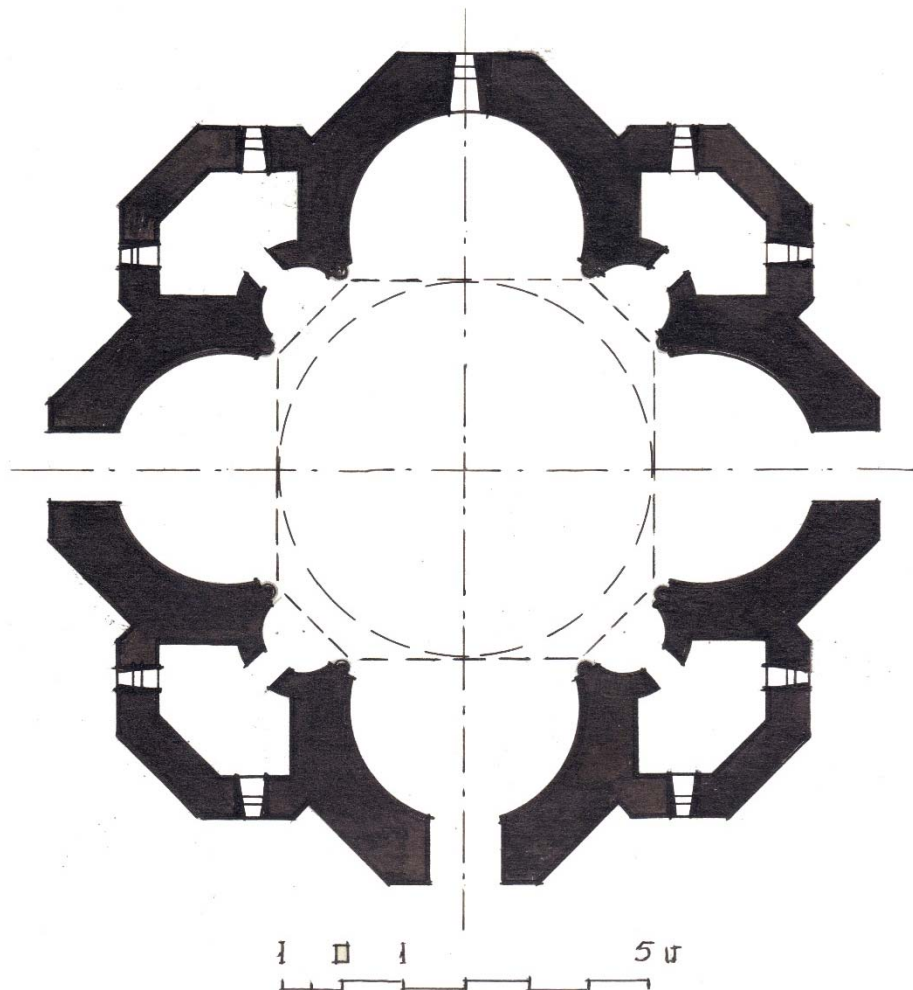
ՊՃ. 1 – Չախմուս եկեղեցու հատակագիծը (վերակազմություն՝ Տ. Մարությանի):

Վերոհիշյալից հասկացվում է, որ եկեղեցում գմբեթատակ տարածությունը հիմքում ոչ թե քառակուսի, ինչպես սովորաբար լինում է, այլ բոլորակ է: Այս միաժամանակ նշանակում է, որ գմբեթատակ տարածությունից գմբեթի հիմքի բոլորակին անցնելու համար փոխանցման ոչ մի համակարգ չի գործադրվել՝ դրա կարիքը չի եղել, քանի որ

ստորին ռոտոնդայի վրա բարձրացել է գմբեթի ռոտոնդան: Ըստ երևույթին Ե. Թաղախիշ-վիլին հուշարձանի վերաբերյալ անոտացիան գրելիս հիմնվել է իր տրամադրության տակ եղած, թվում է՝ ոչ ճիշտ հատակագծապատկերին, որտեղ վերակազմողը գմբեթի բոլորակը չի հենել գմբեթակիր, հիմքում ուղղաձիգ կամարներին: Նա այդպիսիք պատկերել է երկկոր եզրագծերով՝ մեծ չափ վերագրելով գմբեթաթմբուկին: Իրականում հայ, ինչպես և վրաց ճարտարապետության շրջանակներում այդպես չի լինում: Պետք է կարծել, որ Չախմուսում գմբեթատակ տարածությունը (ինչպես թելադրում է հատակագիծը) հիմքում անկյունները կտրած քառակուսի է (այդպես էլ բերվում է մեր կողմից): Ահա այդ պարագծերով հատակաձևից գմբեթային բոլորակին անցումը պիտի իրականացված լինի կամ տրոմպներով, կամ առագաստներով, և կամ երկուսի համադրման եղանակով (կապված տաճարի կառուցման ժամանակի հետ):

Ինչպես հատակագծում տեսնում ենք, տաճարը ամբողջական «բազմանիստ» չէ, ավելի ճիշտ՝ չորս մեծ և չորս փոքր բազմանիստերի խուրձ է: Կասկածի ենք ենթարկում նաև հետազոտողի ենթադրությունը, որ ճակատներով անցած լինի դեկորատիվ սյունակամարաշար: Այդպիսի հատակագիծ ունեցող տաճարի ճակատներում հազիվ թե

Անհետաքրքիր չէ նշել, որ ավելի վաղ՝ դեռևս անցյալ [XIX] դարում Չախմուսի հատակագիծ է հրատարակվել, որը, սակայն, զգալապես տարբերվում է Թաղախիշվիլու հրատարակածից: Սրանցից առաջինում խորանները հիմքում կիսաէլիպսներ են, երկրորդում՝ կիսաշրջաններ: Առաջինում ավանդատները քառակուսիներ են, երկրորդում՝ երկու անկյունները կտրած քառակուսիներ: Առաջինում արևելյան աբսիդն ունի երեք, երկրորդում՝ մեկ պատուհան: Արևելակողմի երկու ավանդատները գնալու համար առաջինում ավանաստիպ հուշարձանների օրինակով ստեղծվել են $\frac{3}{4}$ խորշեր, արևմտյան ավանդատները գնալու համար հիշյալ խորշերի փոխարեն արևմտյան խորանում թողնվել են երկու ոչ լայն բացվածքներ: Հատակագծերից երկրորդում բոլոր չորս ավանդատները գնում են միանման մշակված կիսաշրջան հիմքով խորշերով, որոնց ներքնամասում կան փոքրիկ դռներ: Առաջին հատակագծում խորանների միջև գմբեթատակ տարածությունը հիմքում բոլորակ է, երկրորդում, ինչպես ասվեց՝ անկյունները կտրած քառակուսի: Առաջինում խորանները արտաքուստ արտահայտվում են հնգանիստ, երկրորդում՝ եռանիստ կիսաթմբուկների ձևով: Առաջինում բոլոր կողերի վրա ցույց են տրված սեղանաձև խորշեր, երկրորդում՝ պարզապես անկյուններ, որ վերևից ծածկ չունեն և դրանց խորշեր անվանելը սխալ է: Ինչպես տեսնում ենք, սրանք այնպիսի տարբերություններ են, որ հնարավոր չէ դրանց առկայությունը վերագրել չափագրողներից որևէ մեկի անփորձությանը, հետևաբար այդ հարցը շարունակում է մնալ որպես առեղծված:

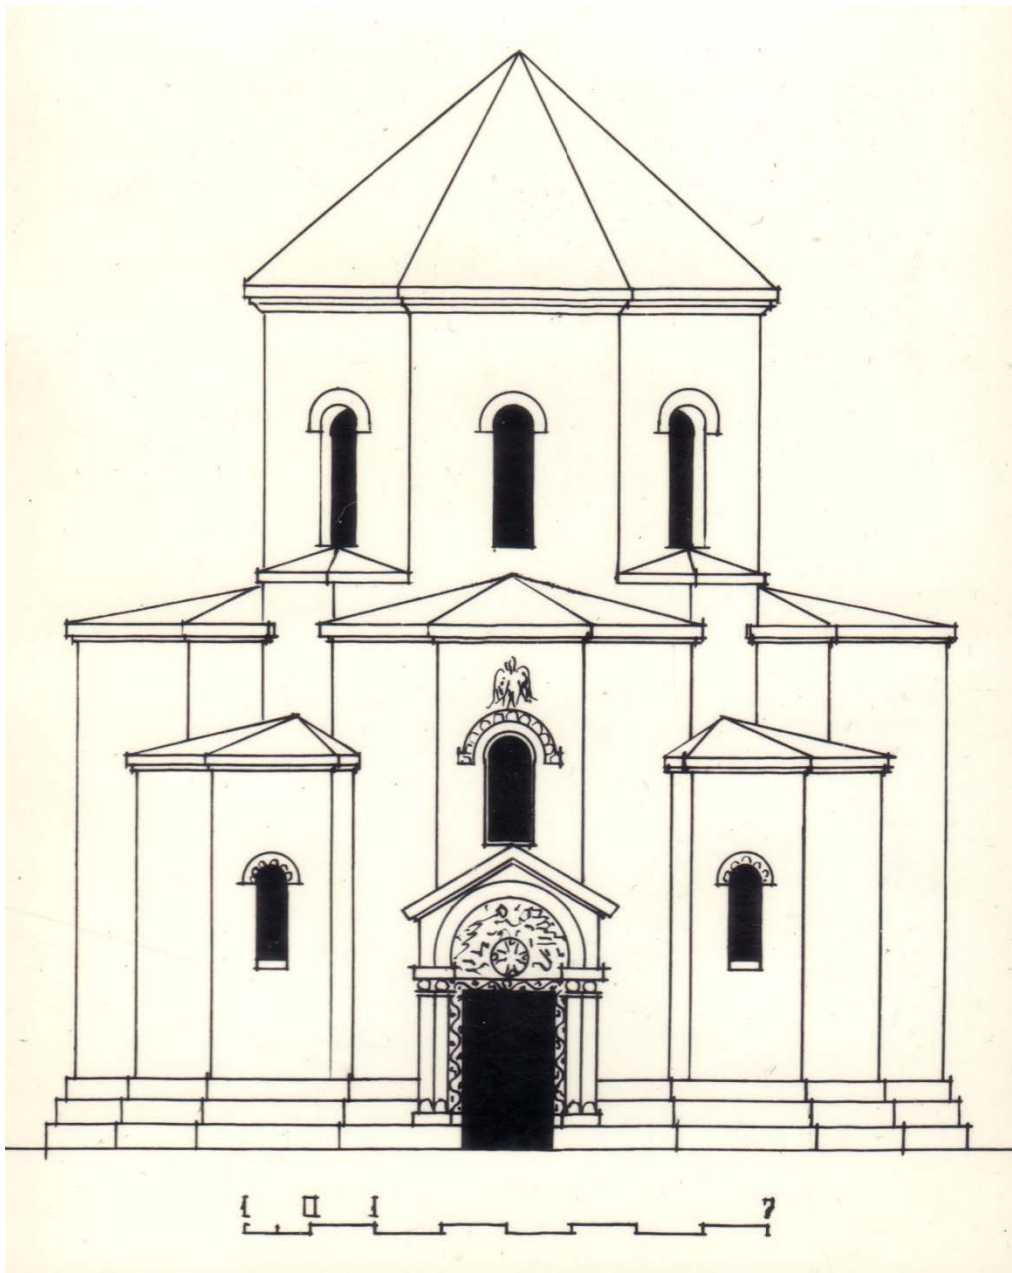
Գծ. 2 – Չախնուսի եկեղեցու ճակատ (վերակազմություն՝ Տ. Մարությանի):

Տաճարի արտաքինի մասին նույն տեղում կարդում ենք «Снаружи храм выходит многогранником» և ասի «Внешние стены, видимо, были украшены арками. В некоторых местах в углах граней видны остатки двойных колонн, на которые арки опирались»:

լիակատար սյունակամարաշար ստեղծվի՝ ավանդատների ծավալները խիստ խանգարում են: Նկատենք, որ այդ տիպի տաճարների ճակատներին դեկորատիվ սյունակամարաշարը հատուկ չէ: Կվետերայի դեպքը ասվածին չի հակասում:
