ԿՐԿԻՆ ՍԵՆ-ՇԱՊԵԼԻ ՀԱՐԹԱՔԱՆԴԱԿՆԵՐԻ ՄԱՍԻՆ

Տ: Մարությանի հողվածն առաքին անգամ տպագրվում է մեր ամսագրում՝ կրճատումներով:

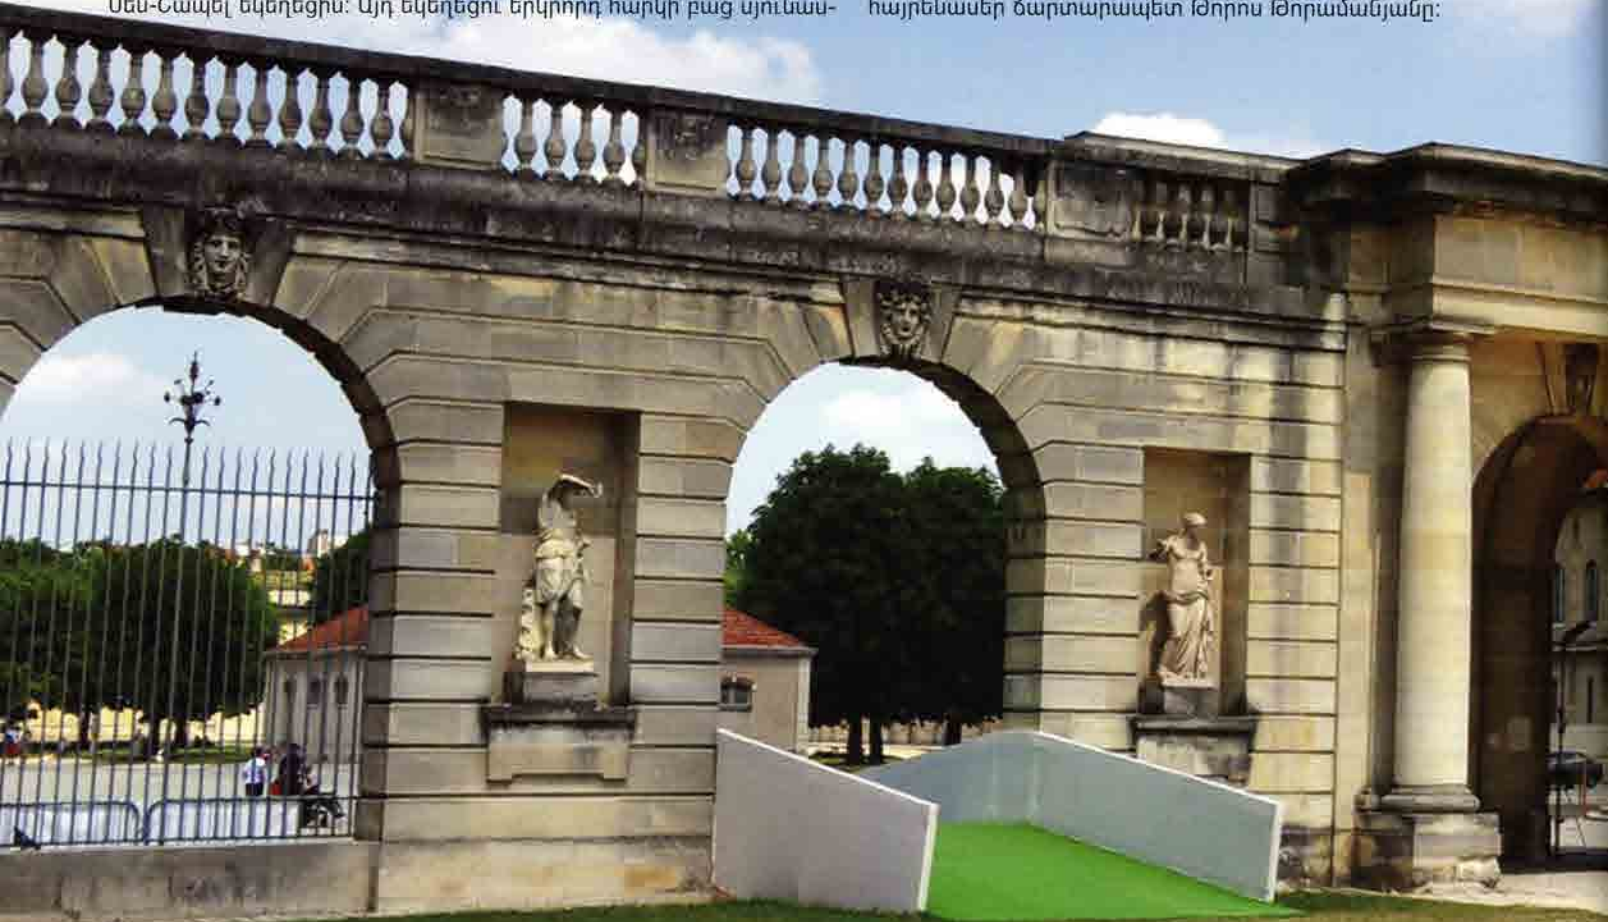
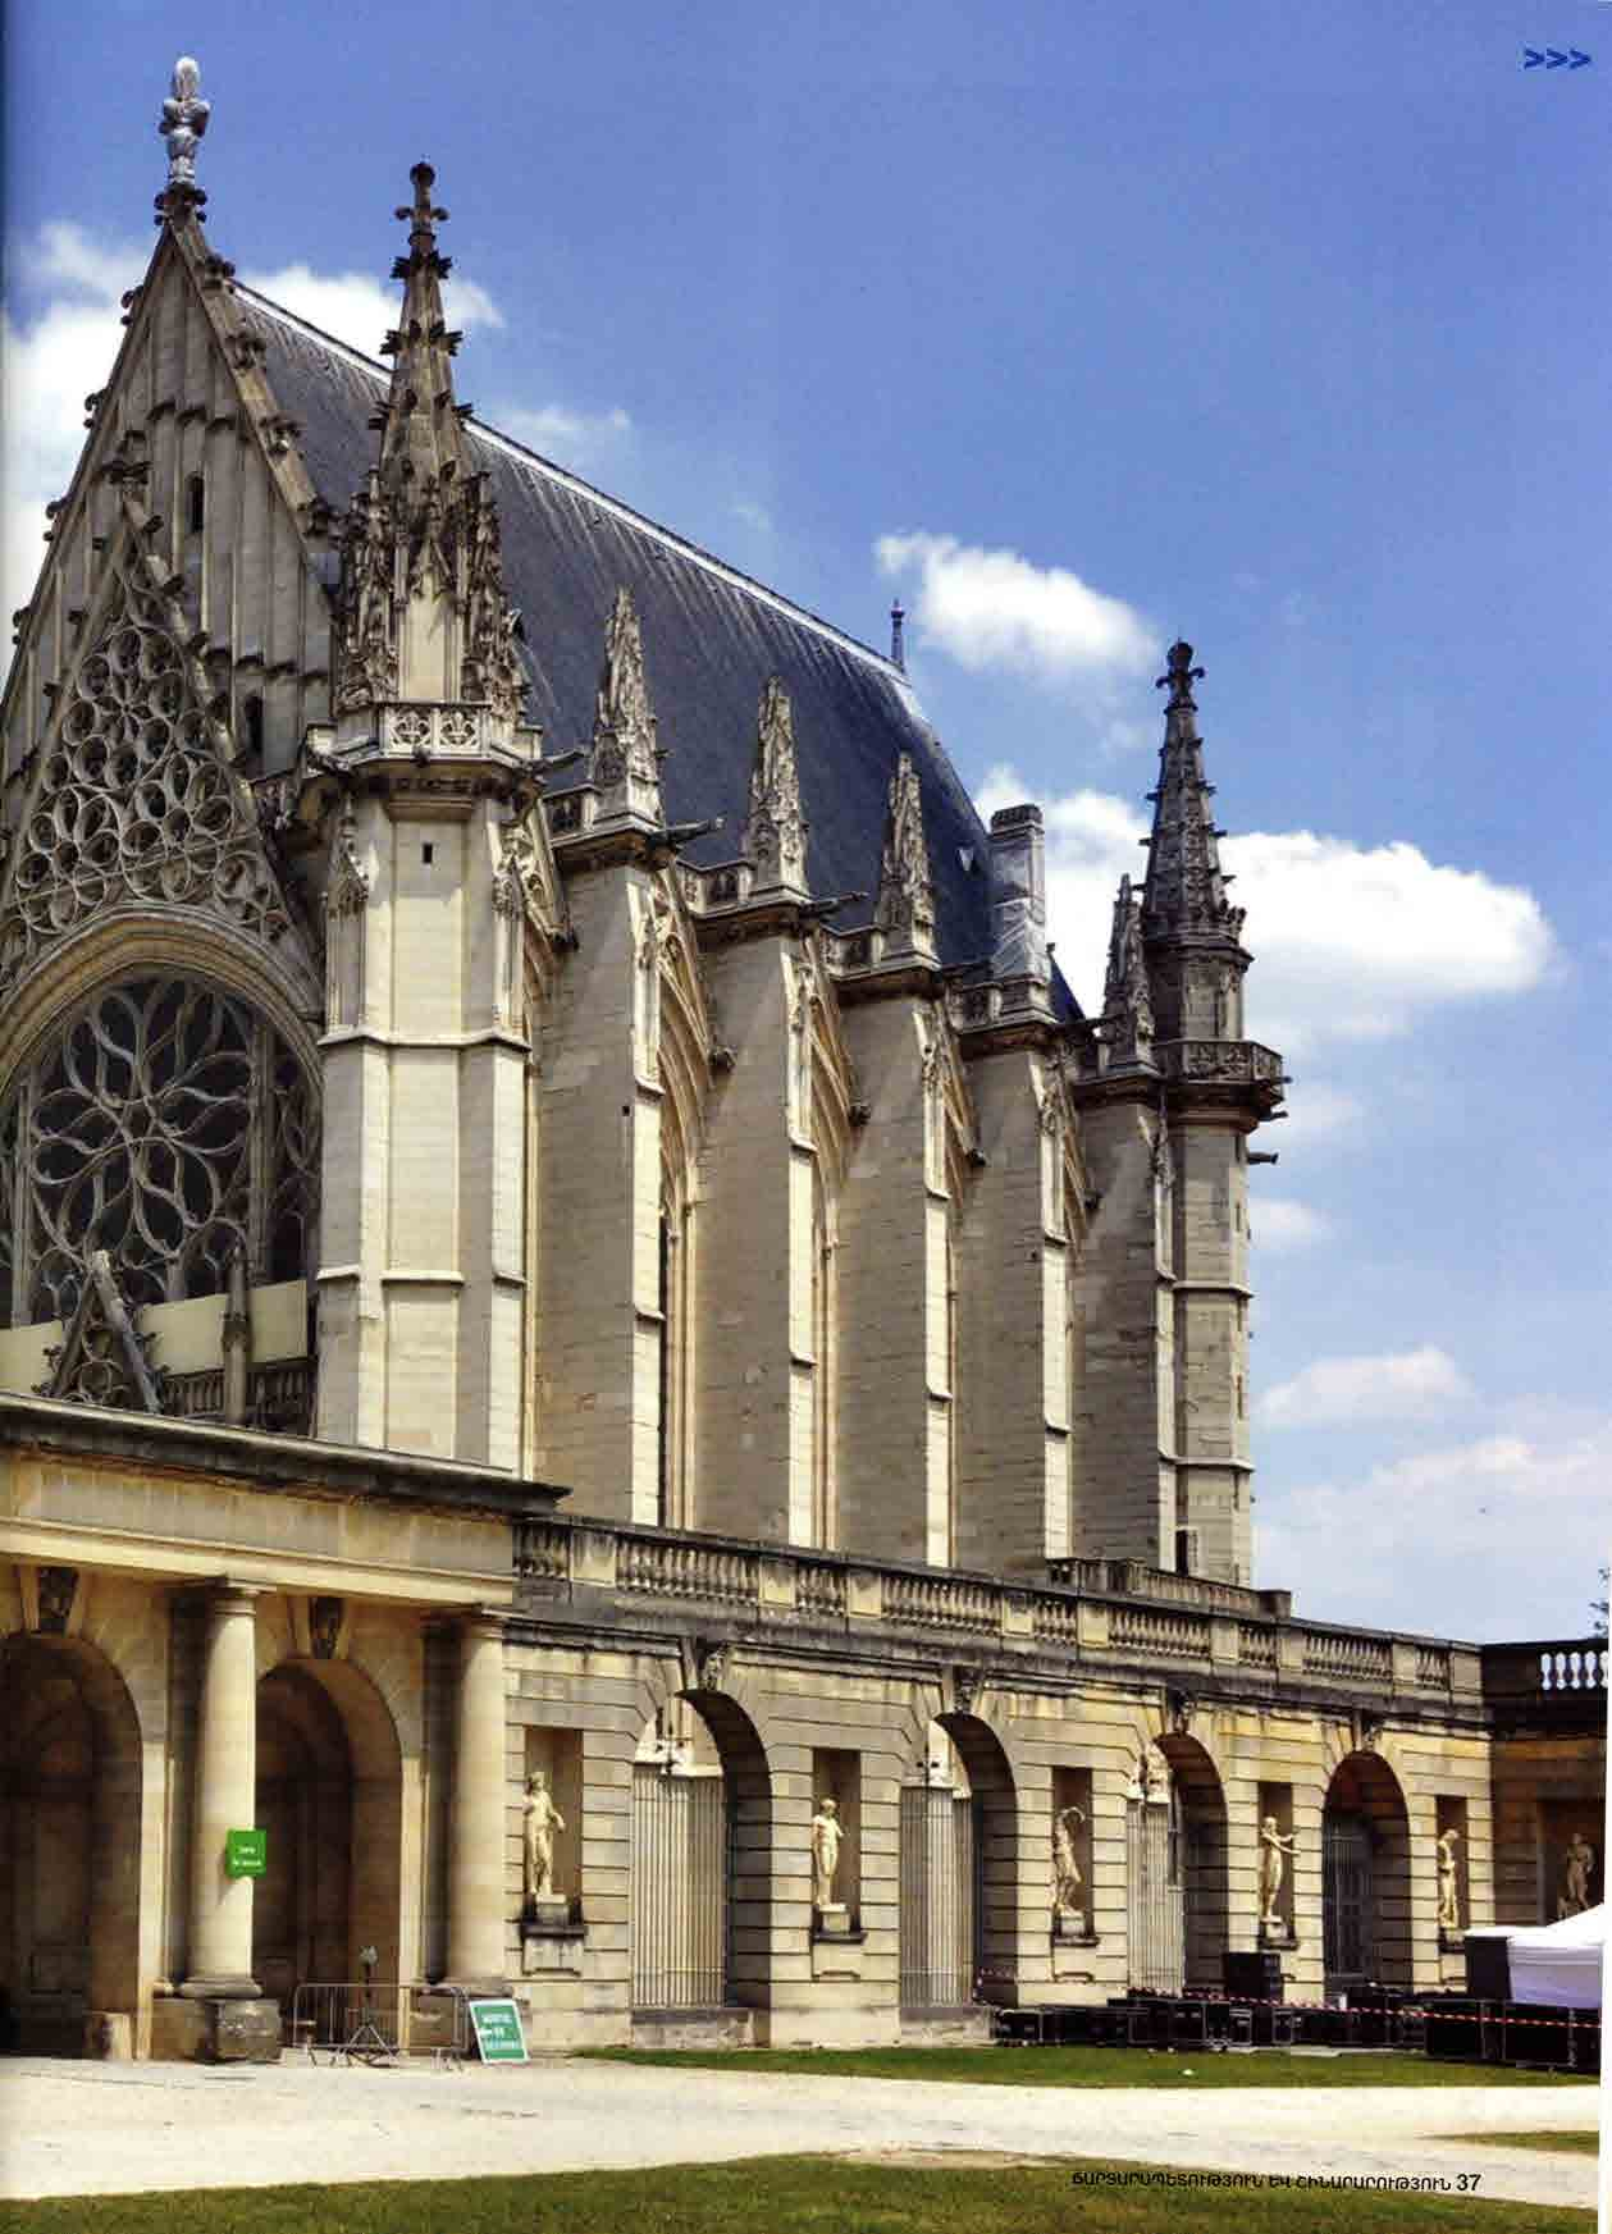
րահում, աղոթարահի գլխավոր մուտքի ձախ քարակոփ պատին պահպանվել է բենատիկ հարթաքանդակների մի շարք՝ աստվածաբանական-դիցաբանական բովանդակությամբ: Այդ քանդակներից մեկի վրա պատկերված է Նոյյան տապանի շինարարությունը, պատկերի աջ կողմում, գետնի վրա երեւում է եկեղեցական մի շենք: Հաջորդ քանդակում արդեն պատրաստ Նոյյան տապանն է, վերահաս ջրհեղեղից խուսափող զանազան կենդանիներ թեք տախտակամածի վրայով բարձրանում են նավը, ուր նախօրոք տեղ են գրավել մարդիկ՝ չորս հոգի: Այն եկեղեցական շենքը, որ նախորդ քանդակում գետնի վրա էր, այժմ տապանի վրա է: Քանդակներից երրորդում պատկերված է հեղեղված աշխարհը, ջրերի վրա միայնակ Նոյյան տապանն է, որ տանում է մարդկանց ու եկեղեցական շենքը: Պատկերի աջակողմյան մասում, որտեղ եղանակը պարզվել է, նրանց մոտենում է թեւատարած մի աղավնի, կտուցում շյուղ, որպես մոտակա ցամաքի նշան:

Հիշյալ քանդակների մոր մեկնաբանմամբ պարզորոշ ասվում է. 1. Նոյյան տապանի վրայի եկեղեցական շինությունը Ջվարթնոց տաճարի վերապատկերումն է, 2. այդ քանդակները կատարվել են տաճարի կառուցմանը զուգընթաց, 3. վերոհիշյալ պատկերների քանդակողը պետք է որ հայ եղած լինի, այն վարպետ-ճարտարապետներից մեկը, որը եվրոպա է հասել նույն ճանապարհներով, որով անցել-տարածվել է քրիստոնեությունը, 4. նկատի ունենալով, որ Ջվարթնոցը կործանվել է Սեն-Շապելի կառուցումից մոտ 250 տարի առաջ, քանդակողը, տեսած չլինելով այդ տաճարը կանգուն վիճակում, պետք է ծանոթ լիներ նրա պատկերին կամ մանրակերտին, 5. ի վերջո, հիշյալ քանդակապատկերներն ասում են, որ Ջվարթնոցը եղել է եռաստիճան, եւ որ բոլոր աստիճանների հիմքում ունեցել է բլուրակ ձեւ, այսինքն՝ այնպես, ինչպես 1904թ. պատկերել է իր վերակազմության նախագծում մեծ գիտնական եւ հայրենասեր ճարտարապետ Թորոս Թորամանյանը:

Արդ, Սեն-Շապելի հարթաքանդակների նշանակության մասին՝ Զվարթնոցի ընդհանուր հորինվածքի ձեւերի ճշգրտման առումով: Մեր նախորդ հրապարակումներում գրել էինք. «Ի վերջո, հիշյալ քանդակապատկերն ասում է, որ Զվարթնոցը եղել է եռաստիճան, եւ որ բոլոր աստիճանների հիմքում ունեցել է բոլորակ ձեւ ...»: Հարցի ճարտարապետական կողմն այս է, որ մինչեւ հիմա պահպանում է իր այժմեականությունը:

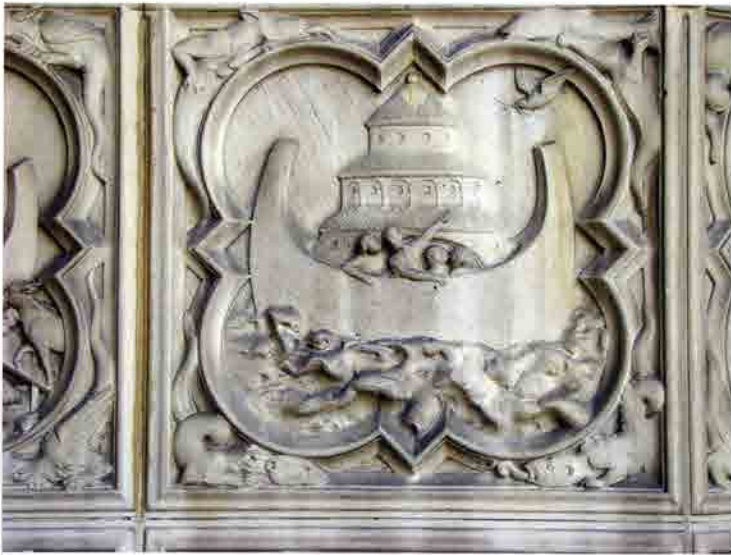
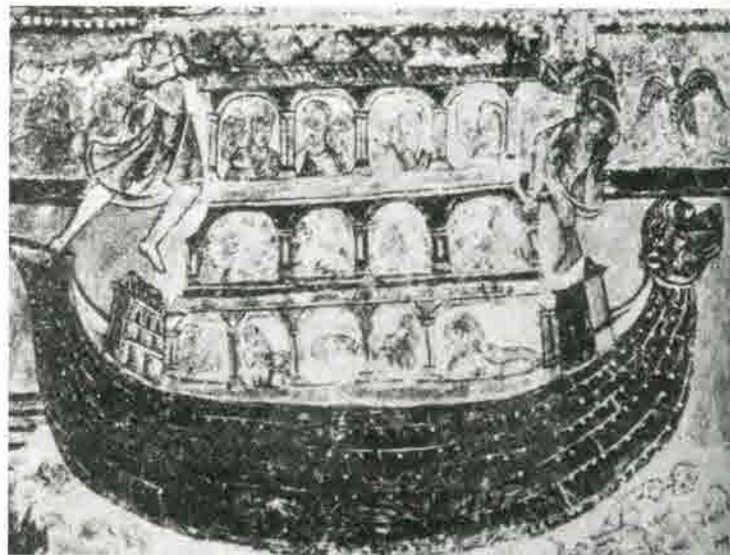
...Ահա եւ պարզվում է, որ ... Սեն-Շապելի քանդակներում պատկերված շինությունը հորինվածքով կոնկրետ է, հավաստի վերարտադրություն է իրական շինության: Նրանում ձեւերն արտահայտում են որոշակի ոճ: Այդ ոճը ոչ եզրագծային է, ոչ հունական կամ հռոմեական, նույնիսկ բյուզանդական-սիրիական չէ: Առանց մեզ համարձակություն վերագրելու կարող ենք ասել, թե այդ պատկերում դրոշմված շինությունը հայ ճարտարապետության հուշարձան է: Զվարթնոցից առաջ այդ հորինվածքով, այդպիսի արտաքին հարդարանքով աշխարհում մի այլ շինություն գոյություն չունի:
