КАФЕДРАЛЬНЫЙ ХРАМ В АВАНЕ

ТИРАН МАРУТЯН,
архитектор

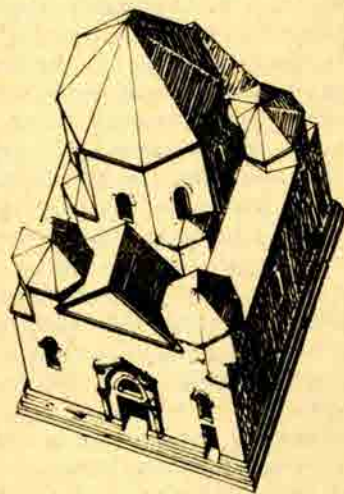
Предполагаемый общий вид кафедрального собора в Аване.

На основании нового исследования материалов памятника и чертежей реконструкции стало возможным с уверенностью утверждать, что Аванский храм изначально являлся пятикупольной церковью. Дело в том,

что предшествующие исследователи не предполагали, что кровля Авана, как и многих других наших храмов, была ступенчатой, а объемы перекрытий круглых комнат отчетливо отражались во внешней объемно-пространственной композиции храма. Кроме того, исследователи не выяснили для себя, что означает понятие купол. В науке он называется полусферическим перекрытием, каковое есть в Аване, а форма кровли — уже другой вопрос. На этом основании византийский храм «Вне стен» Русафы считается пятикупольным. В частично уцелевших развалинах храма имеются планы четырех малых подкупольных квадратных комнат и полусферическое перекрытие из них. Но неизвестно, каким образом отражалось оно во внешнем облике храма. И тем не менее в истории архитектуры этот памятник признан одним из лучших образцов пятикупольных храмов, получивших большое распространение в мире. Они построены по двум принципам. В одном случае четыре малых купола расположены над рукавами церкви с крестообразной основой, например, в построенных в VI веке церквях Апостолов в Константинополе и св. Иоанна в Эфесе, исходя из чего этот тип мы именуем пятикупольной церковью византийского типа. В другом случае — четыре малых купола расположены в четырех углах прямоугольной постройки между рукавами креста, как в возведенных в VI веке в Аване и в X веке церкви Апостолов в Ани, мы именуем пятикупольной церковью армянского типа.
