ՄԱՍՐՈՒԽԻ ՏԱՃԱՐԸ

Ադրբեջանական ՍՍՀ Ջաքաթալայի շրջանի Մամրուխ գյուղի մոտ, ծառախիտ բլուրի վրա ցարդ պահպանվում է բոլորակ հատակագծով տաճարի ավերակ: Դեռևս 1974-75 թվերին այն չափագրել և նյութերը 1976 թ. հրատարակել է Դ. Ա. Ախունդովը¹: Նա այդ տաճարին իր նոր աշխատության էջերում կրկին անդրադառնալով, ներկայացնում է հատակագիծը, կտրվածքը, աքսոնոմետրիկ տեսքը (դրսից և մասամբ՝ ներսից) և մեկ լուսանկար²:

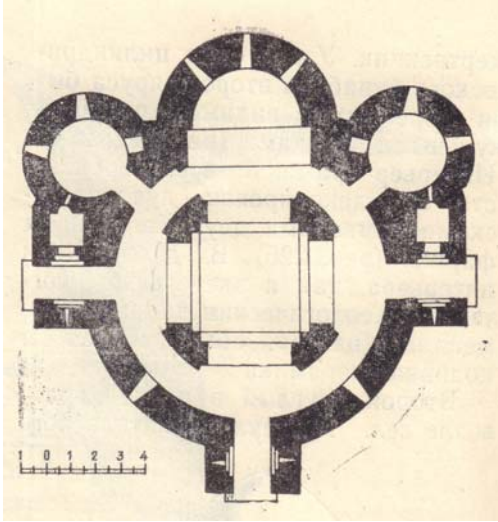
ՊՃ. 1 - Մամրուխի եկեղեցու հատակագիծը (ըստ Ախունդովի)

Ավերակում պահպանվում են արևելակողմի խորանը, երկու կողմերի բոլորակ ավանդատները, հյուսիսային շքամուտքի մի մասը և մայր մույթերից երկուսը³: Ահա այս տվյալների վրա էլ ստեղծվել է տաճարի հատակագիծը: Համաձայն այդ հատակագծի ամբողջական տաճարի լայնքն ու երկայնքը հիմնական առանցքով միմյանց հավասար են, մոտ 18.8 մետր: Գլխավոր թմբկաձև ծավալի արտաքին տրամագիծը մոտ 13.5 մետր է:

Տաճարն, անկասկած, ունեցել է գմբեթ. որը բարձրացել է գմբեթատակ քառակուսին ստեղծող չորս մայր մույթերը միմյանց կապող կամարների վրա: Գմբեթակիր մայր մույթերը արտաքին թմբկապատից հեռացած են մոտ 1.5 մետրով, հետևաբար այդ չափն է ունեցել գմբեթատակ քառակուսին շրջանցող բոլորակ սրահը ամենանեղ տեղում (լայն տեղում այն 2 մետր է): Մայր մույթերի տաճարի կենտրոնին ուղղված անկյունավոր մասերը միացնող գծերով ստեղծվում է ճշգրիտ քառակուսի, իսկ արտաքին եզրերը միացնող գծերով՝ ութնիստ – չորս մեծ և չորս փոքր կողերով: Շատ հնարավոր է, որ այդպիսի նիստերով էլ ստեղծված լիներ նաև գմբեթաթմբուկը:

Արտաքին թմբկապատի հաստությունը մոտ 1.25 մետր է, արևելյան խորանի սահմաններում՝ 1.50 մ: Մուտքերը երեքն են՝ հյուսիսից, հարավից և արևմուտքից, բո-

Հյուսիսային և հարավային մուտքերի դուրս ցցված ծավալների և հարևանությամբ գոյություն ունեցող բոլորակ ավանդատների միջև ստեղծվել են փոքրիկ (մոտ 1.3 x 1.3 մ) աղոթասրահներ: Այս վերջիններիս արևելակողմում առկա են կիսաշրջան հիմքով խորշեր:

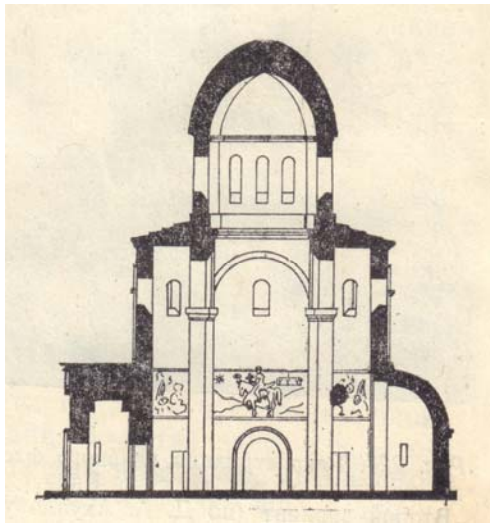
ՊՃ. 2 - Մամրուխի եկեղեցու կտրվածքը (ըստ Ախունդովի)

Դ. Ա. Ախունդովի Մամրուխի համար առաջարկած կտրվածքի գծագիրը պարունակում է ոչ միայն շատ անճշտություններ, այլ և խիստ անհավանական է: Այստեղ տաճարի ընդհանուր բարձրությունը 4, 3 անգամ բարձր է արևելյան խորանից: Եթե այս տաճարի խորանի բարձրությունը ընդամենը 4.7-5 մետր է, ապա եկեղեցու ողջ բարձրությունը 22.5 մետրի չէր հասնի:

Հայ ճարտարապետության մեջ մի դեպք կա միայն, որ եկեղեցու ողջ բարձրությունը խորանի բարձրության կրկնակի չափն ունի. այդպես է եռաստիճան հորինվածքով Բագարանում (624-631 թթ.): Արդ, ի՞նչ տվյալների հիման վրա է Դ. Ախունդովը երկաստիճան հորինվածքով Մամրուխը այդքան բարձր վերակազմել:

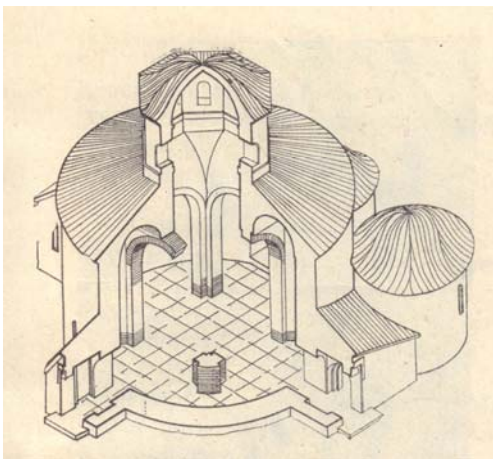
ՊՃ. 3 - Մամրուխի եկեղեցու արտնմետրիան (ըստ Ախունդովի և Մամեդովայի)

Անճշտություններ կան նաև Դ. Ա. Ախունդովի և Գ. Գ. Մամեդովայի կազմած տաճարի աքսոնոմետրիկ պատկերի գծագրում: Այստեղ մայր մույթերի լայնքը պատկերված է մոտ երկու անգամ փոքր, և որ տաճարի կենտրոնին ուղղված մասում ցույց է տրված մի պարզ անկյուն, մինչ իրականում այն երկանկյուն է՝ կենտրոնում գոյություն ունի անկյունաձև ուղղաձիգ ծավալ, այն գծագրում բացակայում է:
